PLAN DE LA PRÉSENTATION

PROBLÈMES RENCONTRÉS ET SOLUTIONS MISES EN OEUVRE

DÉBORDEMENT À LA STEP

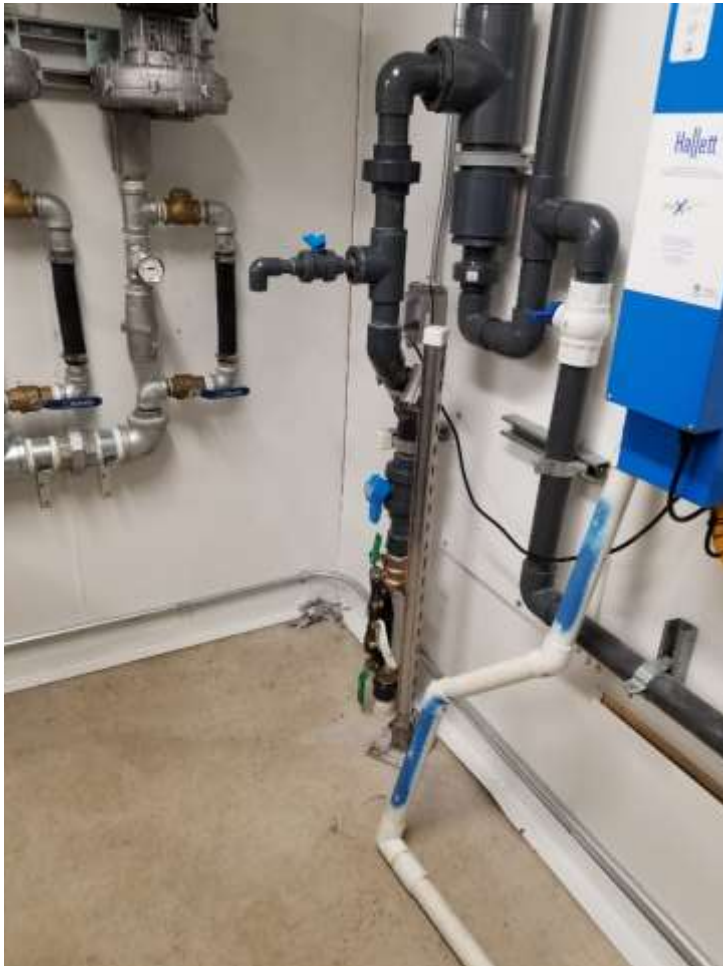
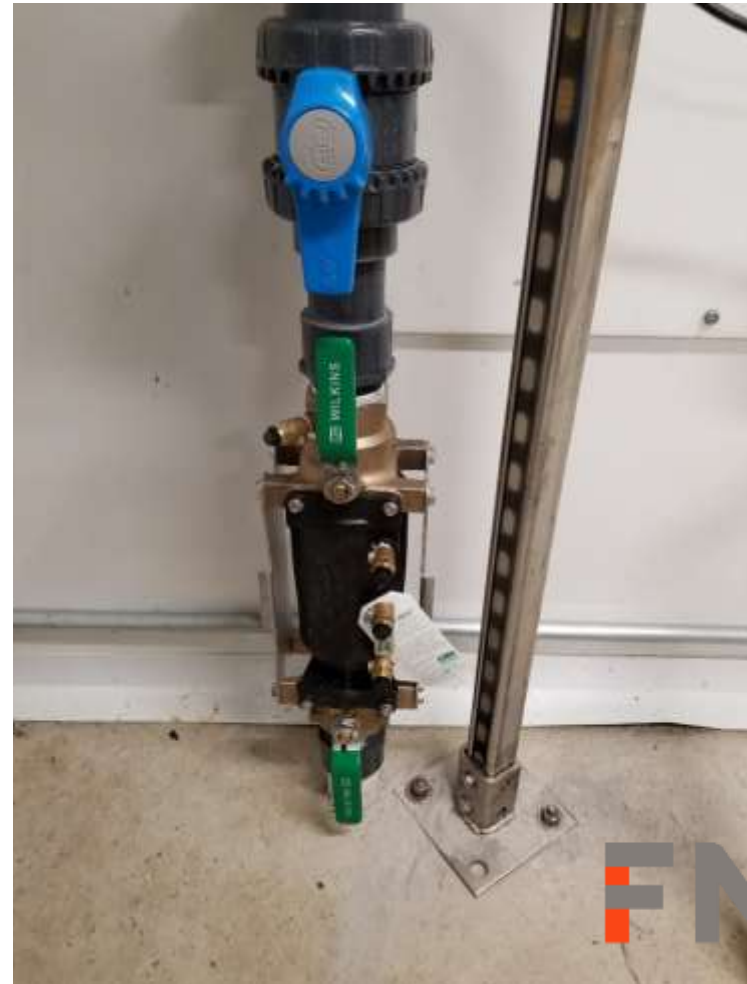
- Le **31 octobre 2020**, un débordement a eu lieu à la STEP.
- Le système n'était plus en mesure d'**évacuer l'eau traitée**.

- Le **collet de retenue** à l'endroit du raccordement à l'émissaire refoulé s'est rompu. La STEP était donc en circuit fermé.
- **Vibration au niveau** des conduites lors du départ et de l'arrêt des pompes.

Ajout d'un DAR – Vue d'ensemble
(2021-02-24)

Ajout d'un DAR – Vue de proche
(2021-02-24)

- La **configuration des conduites** a été modifiée afin de réduire les vibrations.
- Le clapet anti-retour standard en PVC a été remplacé par un **dispositif double anti-retour (DAR)** en acier par mesure de sécurité.

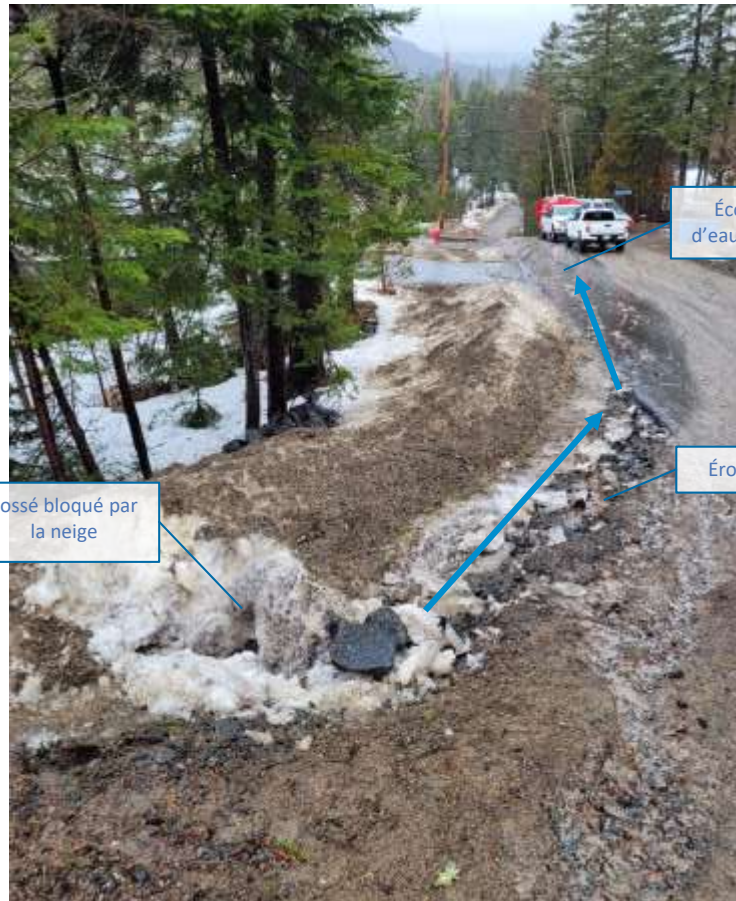
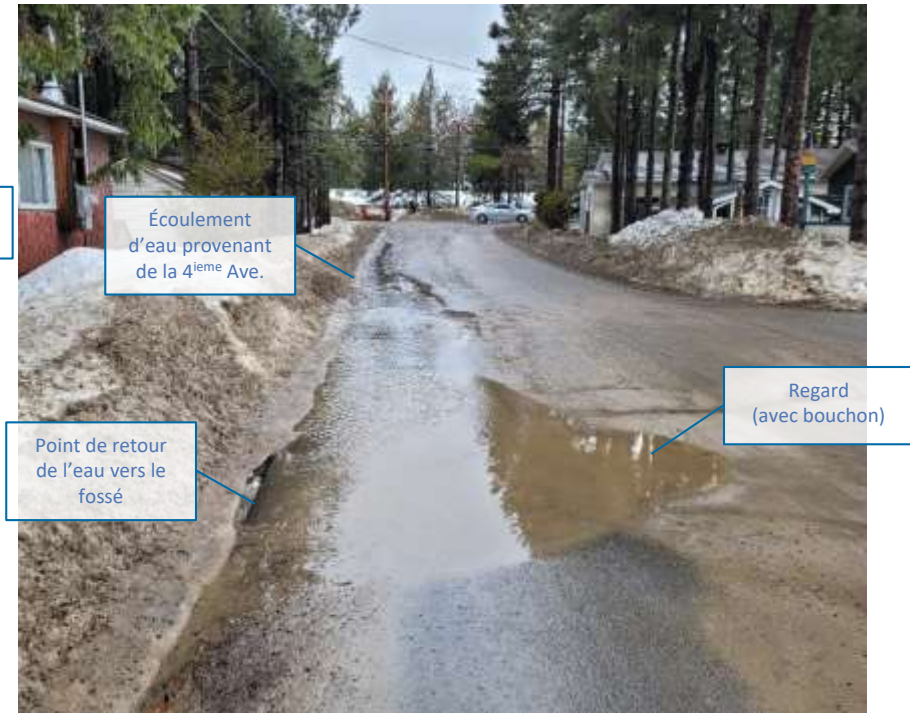
- **Captage** par les trous des couvercles des regards.
- Observé au **printemps 2019 et au printemps 2020**.
- Observé le **25 décembre 2020**, lors d'une pluie exceptionnelle en période hivernale.

- De façon générale, **le drainage du domaine Val-Morin est complexe, notamment en raison de la topographie**. À plusieurs endroits, la pente d'écoulement dans les fossés est très faible et, à d'autres endroits, le manque d'espace limite la possibilité de la mise en place de fossés.
- En conséquence, le drainage est inefficace dans les conditions suivantes :
 - a) Lors de **fortes précipitations** de pluie ET/OU
 - b) Le **printemps**, lorsque les fossés et la bordure des rues sont gelés;
 - c) En **hiver**, lorsque les fossés et la bordure des rues sont gelés et/ou enneigés.

Débordement du fossé - Rue du Domaine
(2021-03-26)

- Éliminer l'entrée d'eau de surface dans les trous des couvercles des regards :
 - a) **Rehaussement** de certains regards;
 - b) Mise en place de **bouchons** dans les trous des couvercles de certains des regards. Toutefois, il est **nécessaire** de laisser des trous dans les couvercles à quelques endroits afin de **laisser les gaz s'échapper** du réseau.

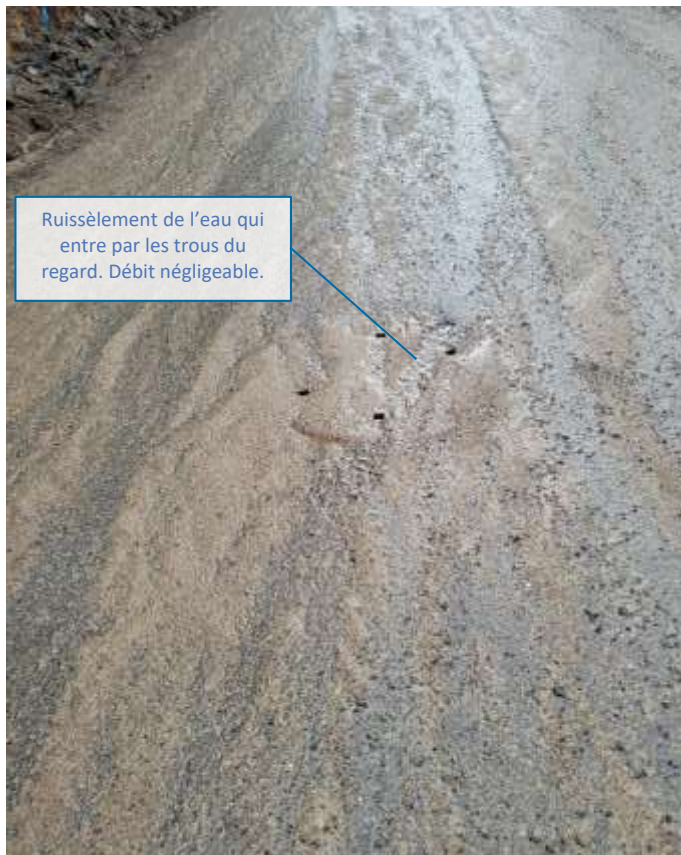
Exemple d'un couvercle de regard SANS bouchon
(2021-03-26)

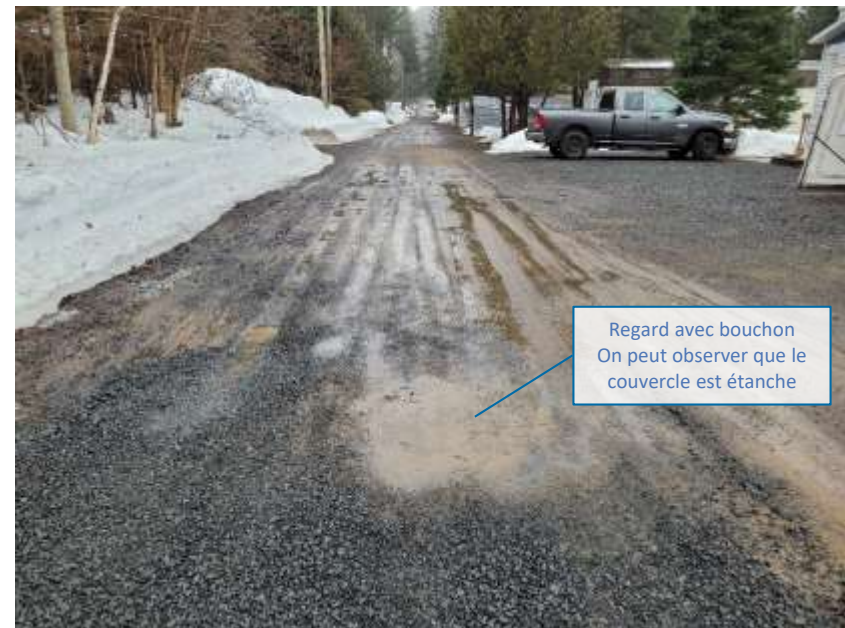
Exemple d'un couvercle de regard AVEC bouchon
(2021-03-26)

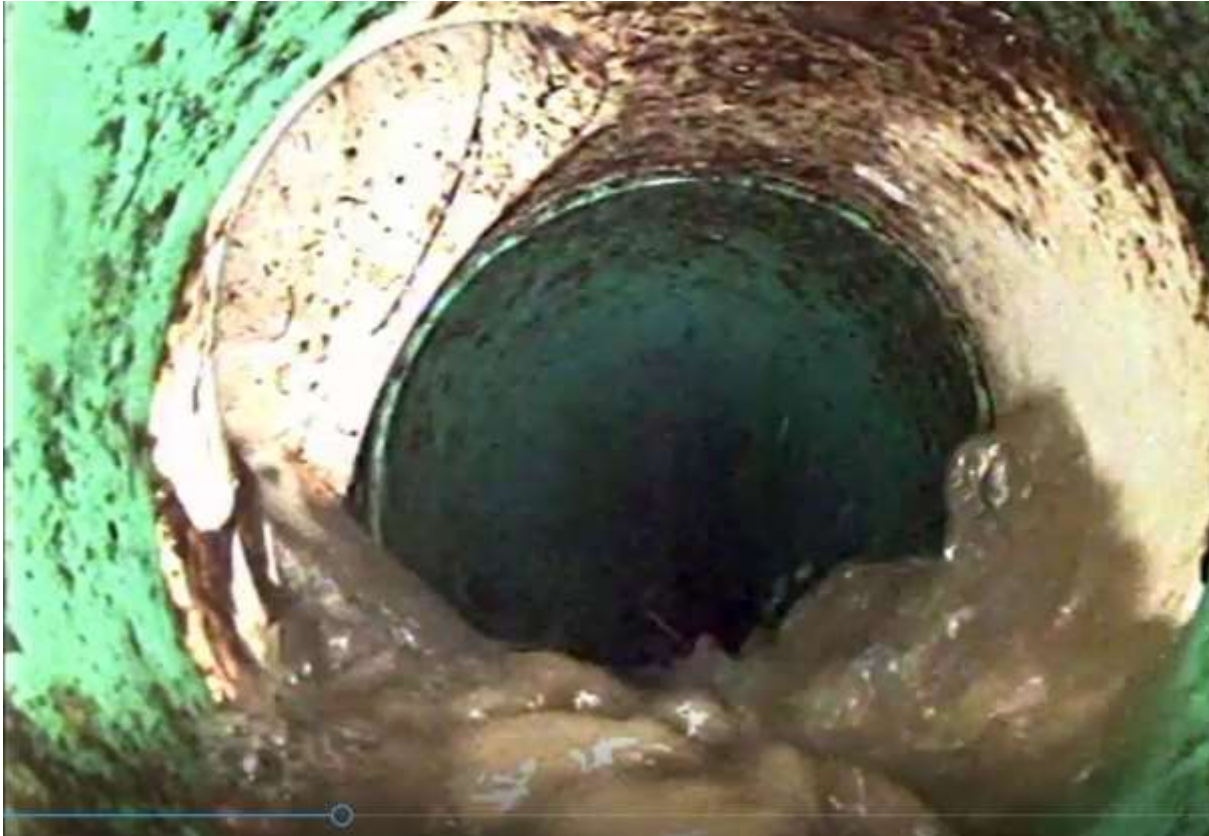
- Infiltrations dans le réseau localisées à 3 endroits :
 - a) Dans **une section de conduite** sous la rue du Domaine.
 - b) Dans le raccordement d'une conduite à un regard sur la rue du Domaine.
 - c) Dans l'entrée de service du **30D, rue du Domaine**.

Infiltration provenant de l'entrée de service du 30D, rue du Domaine
(capture d'écran du vidéo prise le 2021-03-26)

- **Inspection** des conduites et des regards problématiques au printemps et à l'été 2019.
- L'entrepreneur MONCO CONSTRUCTION inc. a **solutionné** le problème en effectuant les réparations requises, suite aux recommandations de FNX-INNOV inc.
- Puisque le problème d'infiltration du 30D, rue du Domaine a été constaté au **printemps 2021**, la réparation aura lieu au plus tard le **15 mai 2021**.
N.B. : Ce problème n'a causé **aucun débordement** du réseau.

- **Réparation** de l'entrée de service d'égout sanitaire au 30D, rue du Domaine, au plus tard le 15 mai 2021.
- **Dernière visite (Municipalité et FNX-INNOV inc.)** pour s'assurer que les bouchons sont posés et les regards sont rehaussés.
- **Acceptation finale et paiement final** à l'entrepreneur (MONCO CONSTRUCTION inc.)

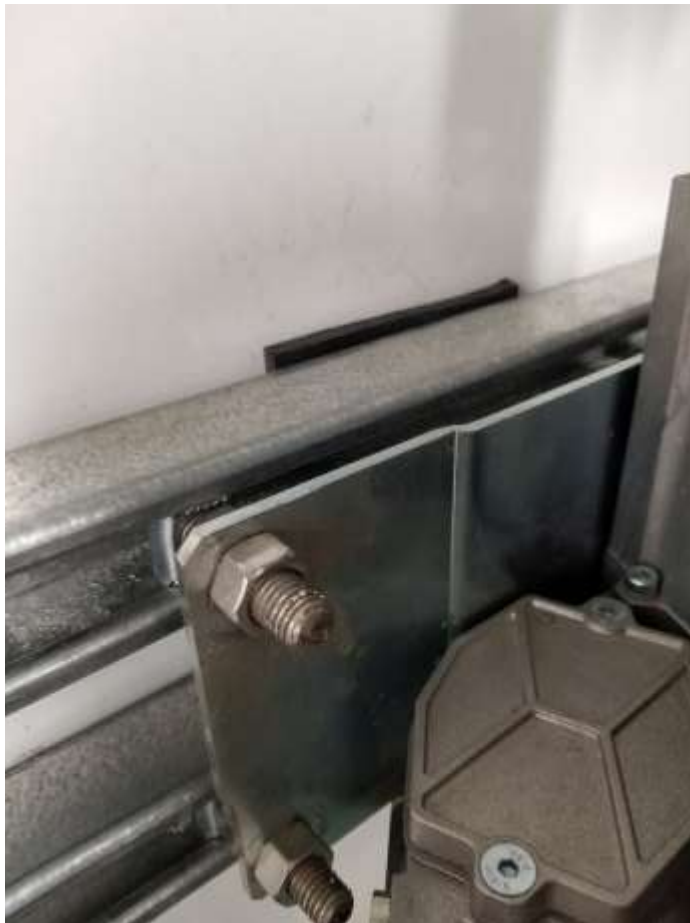
- Les soufflantes nécessaires au traitement biologique **génèrent un niveau de bruit** important selon les voisins immédiats.
- Le **bruit** est causé par les **soufflantes** et par leurs ancrages à la structure du bâtiment.

Ajout de coussinets derrière les ancrages des soufflantes – Vue de près (2020-12-08)

- Selon les résultats de ces mesures (rapport reçu le 29 janvier 2021), le niveau de bruit **respecte les normes en vigueur** (*Note d'instruction 98-01 du MELCC*).
- De plus, **le bruit a été réduit davantage** puisque **2 soufflantes sur 3 ont été remplacées** et des **coussinets ont été installés** entre le mur et les ancrages des soufflantes (travaux effectués le 2020-12-07, après les mesures de bruits).

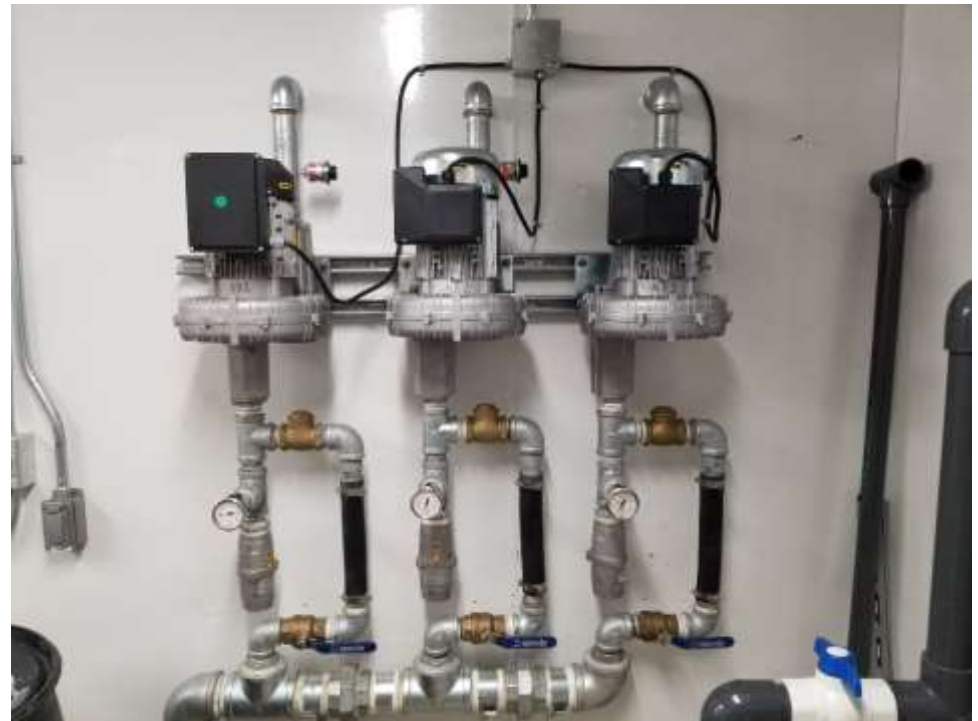
Soufflantes – Vue d'ensemble (2020-12-08)

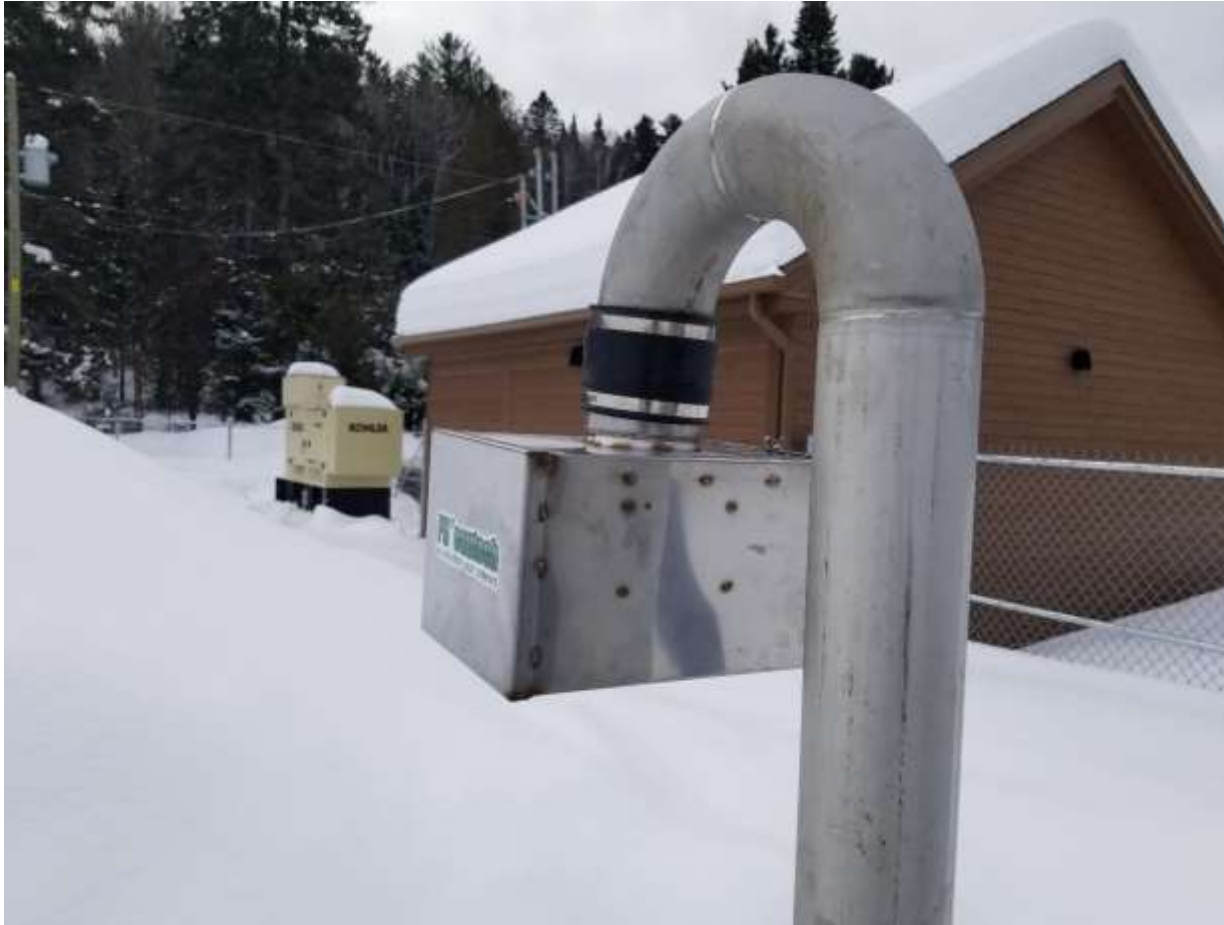
- Les **odeurs** peuvent émaner du **poste de relèvement** et/ou du **bassin d'égalisation**.
- Des **essais de produits chimiques** (alun et NaOH seulement) ont eu lieu à **l'été 2020**.

Ajout de filtres au charbon (2021-02-24)

- Mise en place de filtres au charbon aux événements du poste de relèvement et du bassin d'égalisation.
- **Aucun produit chimique masquant les odeurs utilisé.**

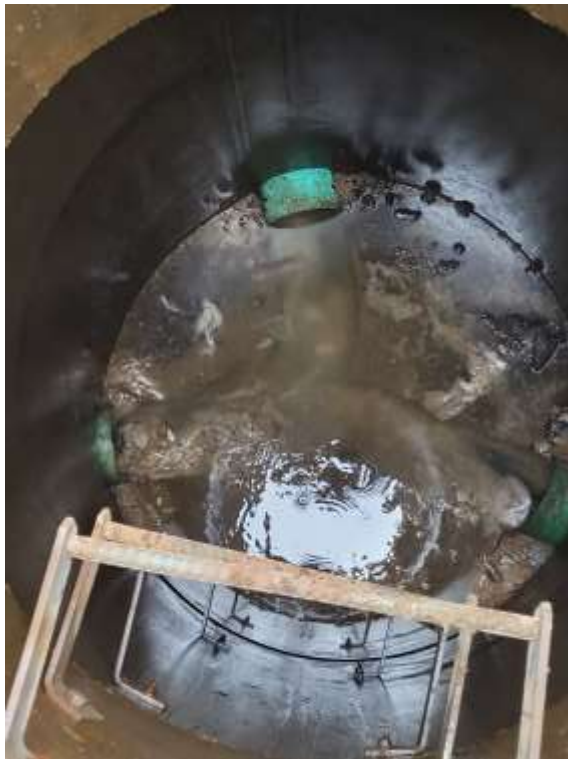
Accumulation de débris dans un regard
dans un regard
(STEP 2021-04-15)

- a) Ne jeter **RIEN D'AUTRE** que l'urine, les selles et le papier de toilette dans les toilettes.
- b) **Prévenir la Municipalité** si vous êtes témoin d'une accumulation d'eau anormale dans les rues ou d'un débordement de fossé. Bien que nos équipes assurent régulièrement des visites lors de périodes de pluies abondantes, votre collaboration est toujours appréciée.
- c) Une **alarme visuelle et/ ou sonore** sera possiblement installée sur le bâtiment de la STEP, laquelle servirait uniquement **en cas d'un débordement prévisible**. Dans ce cas, les citoyens pourront **prévenir immédiatement la Municipalité** au numéro d'urgence disponible sur le site Internet.

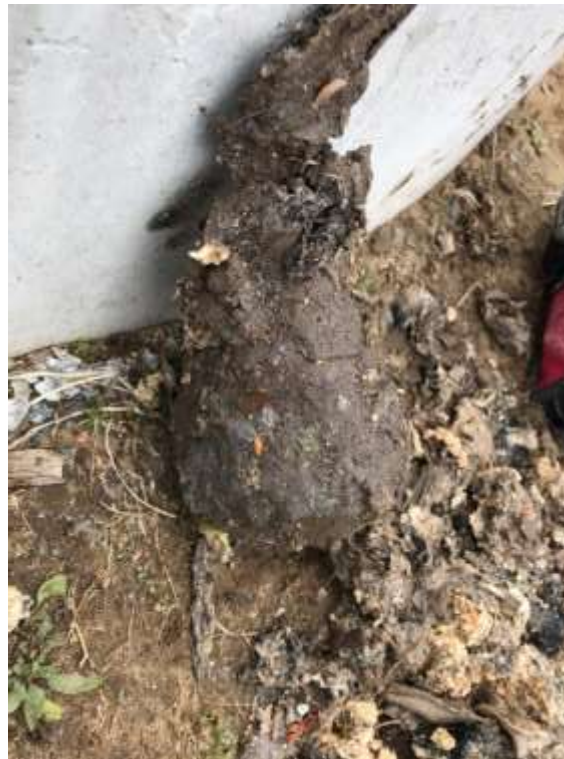
Accumulation de débris sur
une flotte
(STEP 2020-05-04)

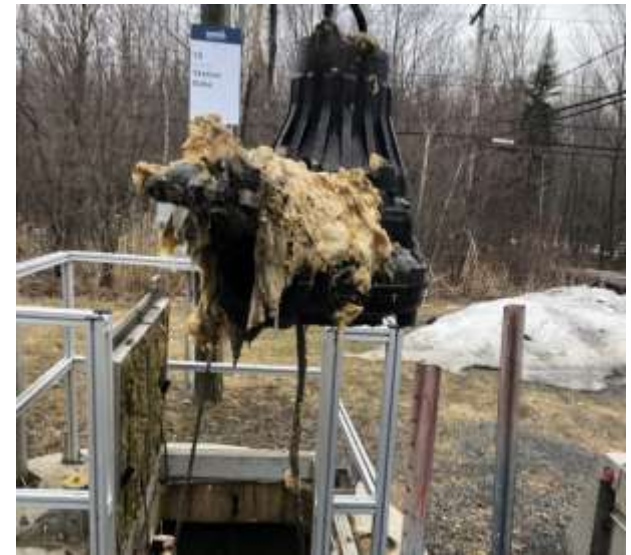
Accumulation de débris sur
une pompe
(source : www.journalexpress.ca)
